Commune : **TROIS-RIVIERES**

Maison de santé

Repère(s) sur
le site

SOURCE DE REPÉRAGE : CAMPAGNE DE TERRAIN POST-INONDATION (FIONA) DES AGENTS DEAL - 16/09/2022

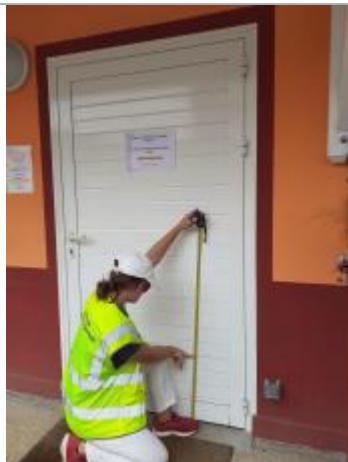
Nature de l'inondation : **Débordement de cours d'eau**

Altitude calculée de l'eau : **106.25 m**

Nature du repère : **Vidéo**

Maximum de l'inondation : Oui

État du repère : Disparu

Témoignage d'une hauteur d'eau

Commentaires sur le nivelllement : Hauteur relative mesurée après l'événement. Nivellement réalisé en septembre 2024.

Description référence du repère : sol - carrelage bétonné

Altitude de la référence (en m) : 105.850 m

Différence entre le niveau d'eau et la référence (en m) : 0.400 m

Altitude calculée de l'eau (en m) : 106.25

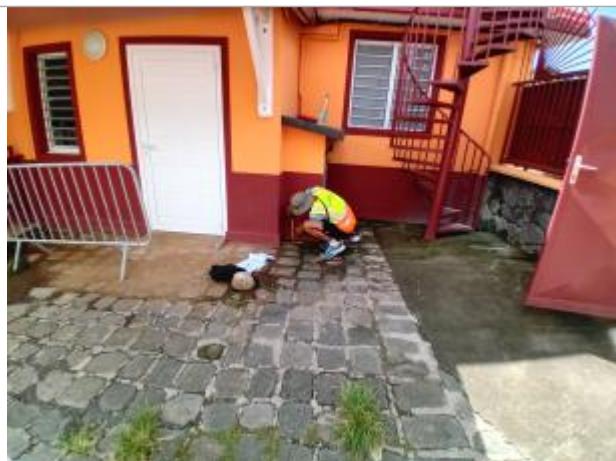
**22 Octobre 2023****Nature de l'inondation :** Débordement de cours d'eau**Altitude calculée de l'eau :** **106.02 m****Nature du repère :** Laisse d'inondation**Commentaires :** Débordement de la rivière dans le bourg.**GÉNÉRAL****Code :** WEB_R_202311062709**Date de mise à jour :****Auteur :** DEAL971

MARQUE**Maximum de l'inondation :** Oui**Visibilité :** Non**État du repère :** Disparu**Pérennité :** Aucune

Vue d'ensemble

SOURCE DE REPÉRAGE : COLLECTE POST-INONDATION, DEAL GUADELOUPE (TAMMY 22/10/23) - 24/10/2023**Type de repérage :** Campagne de terrain post-inondation
Organisme : DEAL Guadeloupe**COLLECTE TERRAIN POST-INONDATION + NIVELLEMENT AEGIS - 29/09/2024****Méthode :** GPS**Commentaires sur le nivelllement :** Hauteur relative mesurée après l'événement. Nivellement réalisé en septembre 2024.

Référence nivellée : Autre type de référence**Description référence du repère :** sol - carrelage bétonné**Système altimétrique :** IGN 1988 (Guadeloupe)**Altitude de la référence (en m) :** 105.850 m**Différence entre le niveau d'eau et la référence (en m) :** 0.170 m**Altitude calculée de l'eau (en m) :** 106.02
