Commune : **TROIS-RIVIERES** | **Maison de santé**

2 Repère(s) sur le site

GÉNÉRAL
 Unité de gestion : Guadeloupe
 Code : WEB_S_202210173339 Date de mise à jour : 17/10/2022
 Auteur : DEAL971

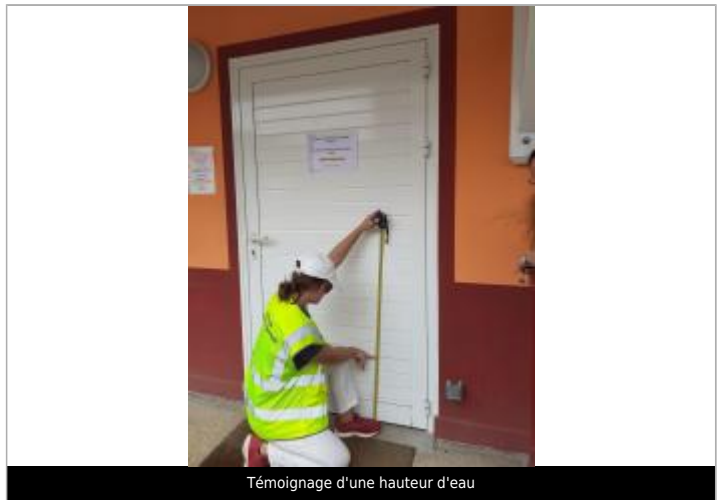
GÉNÉRAL
 Code : WEB_R_202210173600 Date de mise à jour : 23/10/2024
 Auteur : DEAL971

16 Septembre 2022 Altitude calculée de l'eau : **106.25 m**
 Nature de l'inondation : **Débordement de cours d'eau** Nature du repère : **Vidéo**

MARQUE
 Maximum de l'inondation : Oui
 Pérennité : Aucune État du repère : Disparu

CAMPAGNE TERRAIN + NIVELLEMENT AEGIS - 29/09/2024
 Méthode : GPS
 Commentaires sur le nivellement : Hauteur relative mesurée après l'évènement. Nivellement réalisé en septembre 2024.
 Matériels : GNSS TERIA - PYX
 Référence nivelée : Autre type de référence
 Description référence du repère : sol - carrelage bétonné
 Système altimétrique : IGN 1988 (Guadeloupe)
 Altitude de la référence (en m) : 105.850 m
 Différence entre le niveau d'eau et la référence (en m) : 0.400 m
 Altitude calculée de l'eau (en m) : 106.25

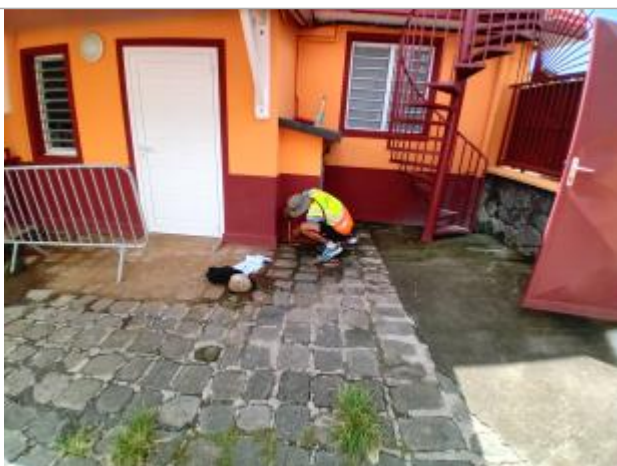
Vue d'ensemble

**22 octobre 2023**Nature de l'inondation : **Débordement de cours d'eau**Altitude calculée de l'eau : **106.02 m**Nature du repère : **Laisse d'inondation****Commentaires** : Débordement de la ravine canalisée dans le bourg.**GÉNÉRAL**

MARQUE**Maximum de l'inondation** : Oui**Visibilité** : Non**État du repère** : Disparu**Pérennité** : Aucune**SOURCE DE REPÉRAGE : COLLECTE POST-INONDATION, DEAL GUADELOUPE (TAMMY 22/10/23) - 24/10/2023****Type de repérage** : Campagne de terrain post-inondation**Organisme(s)** : DEAL Guadeloupe**COLLECTE TERRAIN POST-INONDATION + NIVELLEMENT AEGIS - 29/09/2024****Méthode** : GPS**Commentaires sur le nivellement** : Hauteur relative mesurée après l'évènement. Nivellement réalisé en septembre 2024.**Matériels** : GNSS TERIA - PYX**Référence nivelée** : Autre type de référence**Description référence du repère** : sol - carrelage bétonné**Système altimétrique** : IGN 1988 (Guadeloupe)**Altitude de la référence (en m)** : 105.850 m**Différence entre le niveau d'eau et la référence (en m)** : 0.170 m**Altitude calculée de l'eau (en m)** : 106.02
