Commune : **SAINT-GERMAIN-DU-CORBEIS**

Rivière : **La Sarthe**

## Parking de l'église, escalier qui descend à la berge de la rivière.

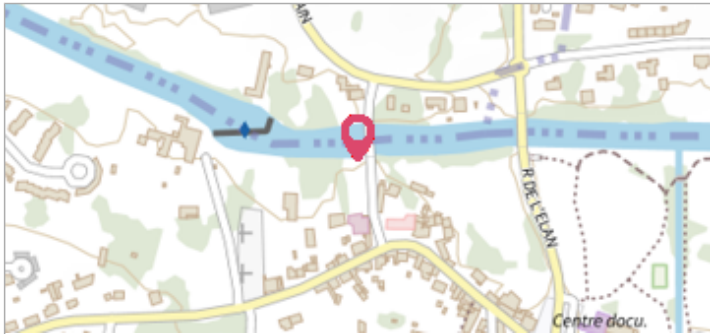
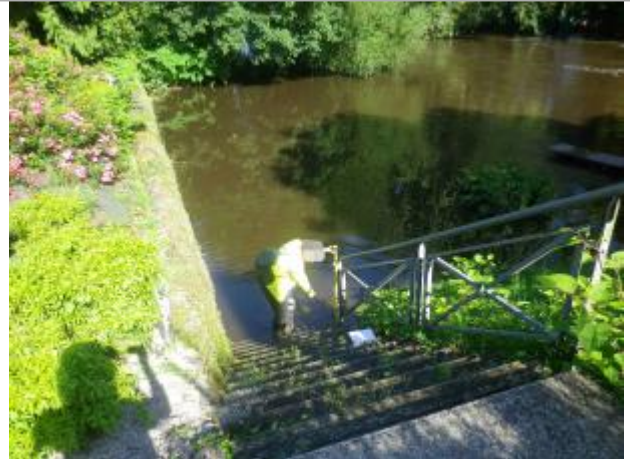
Vue d'ensemble de la laisse de crue (Source : DDT 61).

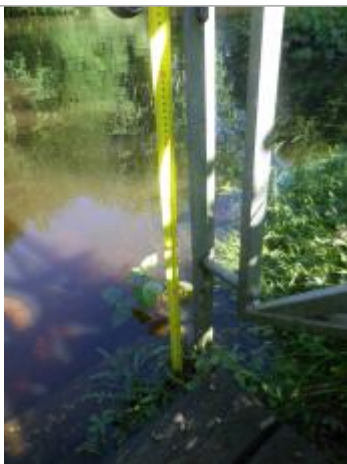
Commentaires : Repaire de laisse crue à 63 cm par rapport à la première marche.

État du repère : Moyen

Vue rapprochée de la marque de laisse de crue (Source : DDT 61).
