Commune : **SAINT-GERMAIN-DU-CORBEIS**

Rivière : **La Sarthe**

Bibliothèque Saint-Germain-du-Corbéis (2 Rue de l'Élan), située derrière la Poste

Code : WEB_S_202210182655 Date de mise à jour : 18/10/2022

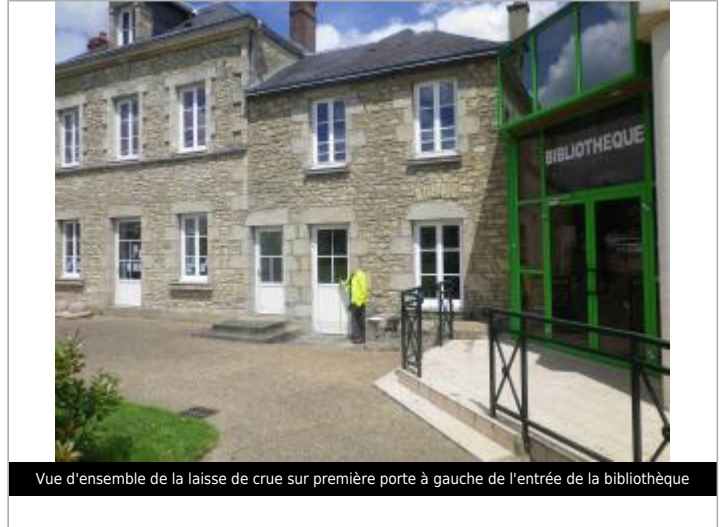
Vue d'ensemble de la laisse de crue sur première porte à gauche de l'entrée de la bibliothèque

Commentaires : Laisse de crue sur la première porte à gauche de la bibliothèque à 29 cm de par rapport au sol.

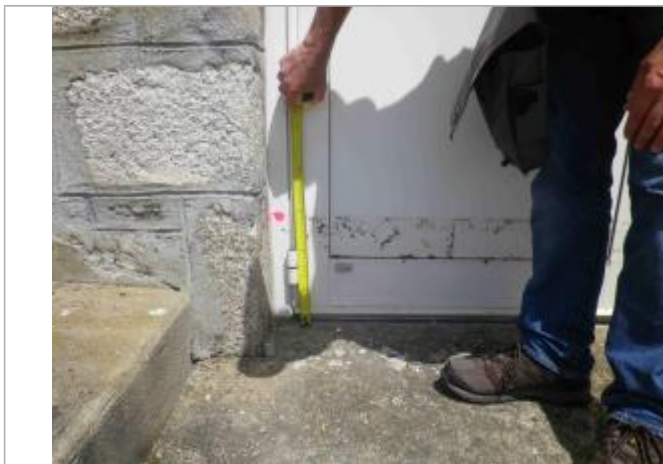
État du repère : Moyen

Vue rapprochée n°1 de la laisse de crue (Source : DDT 61).
