Commune : **SAINT-GERMAIN-DU-CORBEIS**

Rivière : **La Sarthe**

## Bibliothèque Saint-Germain-du-Corbéis (2 Rue de l'Élan), située derrière la Poste

Code : WEB\_S\_202210182655

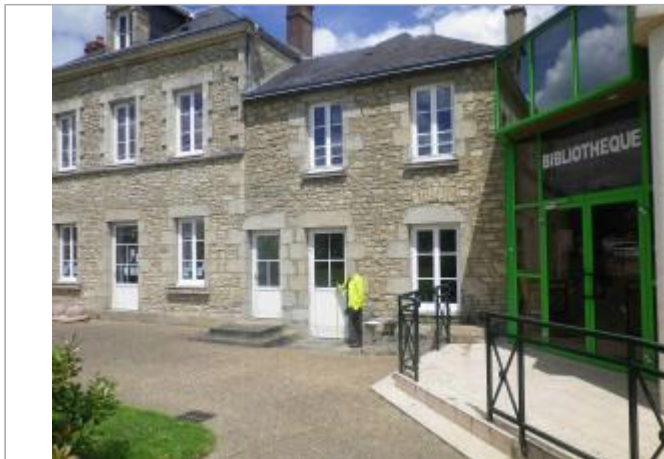
Vue d'ensemble de la laisse de crue sur première porte à gauche de l'entrée de la bibliothèque

Commentaires : Laisse de crue sur la première porte à gauche de la bibliothèque à 29 cm de par rapport au sol.

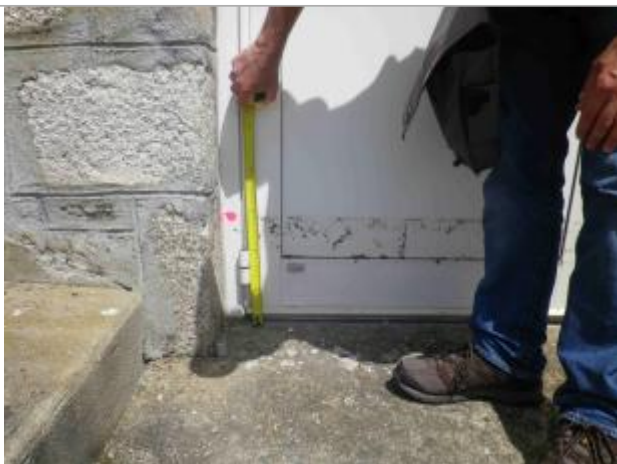
État du repère : Moyen

Vue rapprochée n°1 de la laisse de crue (Source : DDT 61).
