Commune : **BASSE-TERRE****Maison individuelle RDP #6**Rivière : **Rivière des Pères****2**Repère(s) sur  
le site**GÉNÉRAL****Unité de gestion :** Guadeloupe**Code :**

WEB\_S\_202211081151\_1\_1\_1

**16 Septembre 2022**Nature de l'inondation : **Débordement de cours d'eau**Nature du repère : **Laisse d'inondation****Commentaires :** Destruction d'un mur qui fait la jonction entre le lycée et l'habitation.**GÉNÉRAL****Code :** WEB\_R\_202210185412**Date de mise à jour :****Auteur :** DEAL971

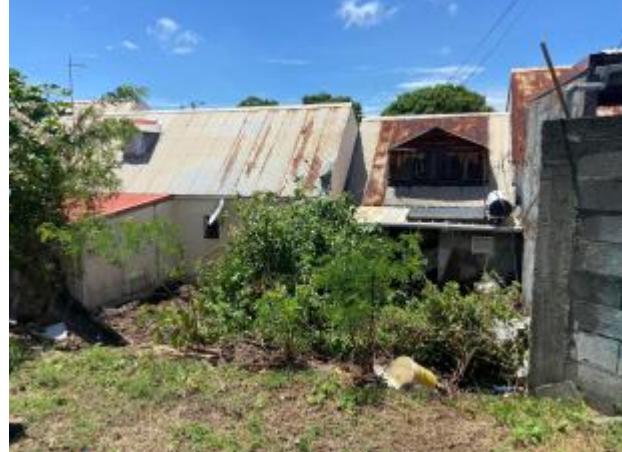
Jardin de la maison en contrebas
