Commune : **BAIE-MAHAULT**

Route de budan - Maison individuelle

Code : WEB_S_202210194052

16 septembre 2022

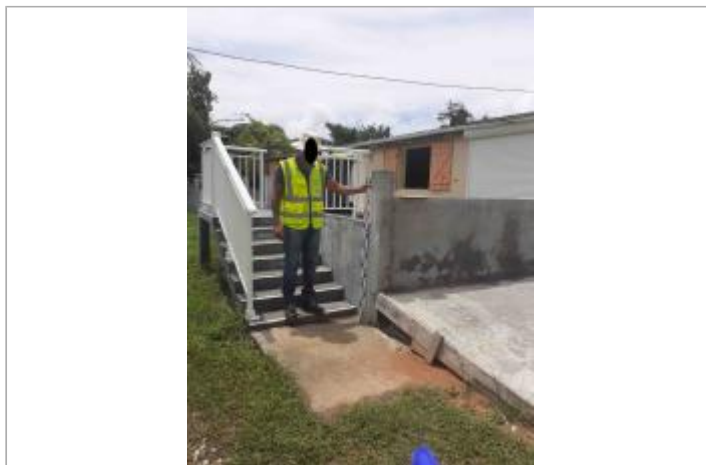
Mur de clôture en béton

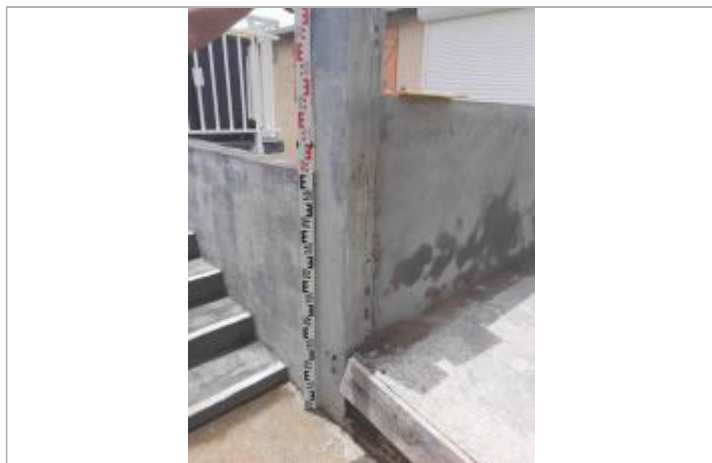
Nature de l'inondation : **Ruissellement**

Différence entre le niveau d'eau et la référence (en m) : 1.100 m

Témoignage d'une hauteur d'eau
