Commune : BAIE-MAHAULT

Route de budan - Maison individuelle

GÉNÉRAL**Unité de gestion :** Guadeloupe**Code :** WEB_S_202210194052**Date de mise à jour :** 19/10/2022**Auteur :** DEAL971

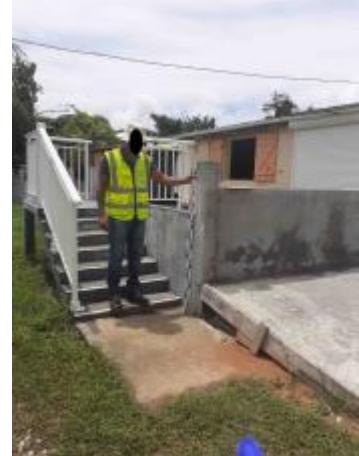
Mur de clôture en béton

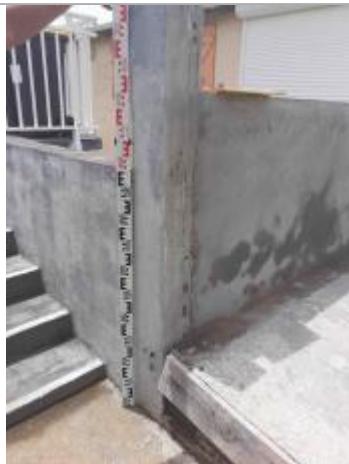
Témoignage d'une hauteur d'eau

MARQUE**Maximum de l'inondation :** Oui**Visibilité :** Oui**État du repère :** Disparu**Pérennité :** Aucune**SOURCE DE REPÉRAGE : CAMPAGNE DE TERRAIN POST-INONDATION (FIONA) DES AGENTS DE CAP EXCELLENCE - 19/09/2022****Type de repérage :** Campagne de terrain post-inondation**NIVELLEMENT INITIAL (TERRAIN)****Référence nivelée :** Autre type de référence**Différence entre le niveau d'eau et la référence (en m) :** 1.100 m
