Commune : **BAIE-MAHAULT**

## Route de budan - Maison individuelle

**SOURCE DE REPÉRAGE : CAMPAGNE DE TERRAIN POST-INONDATION (FIONA) DES AGENTS DE CAP EXCELLENCE - 19/09/2022**

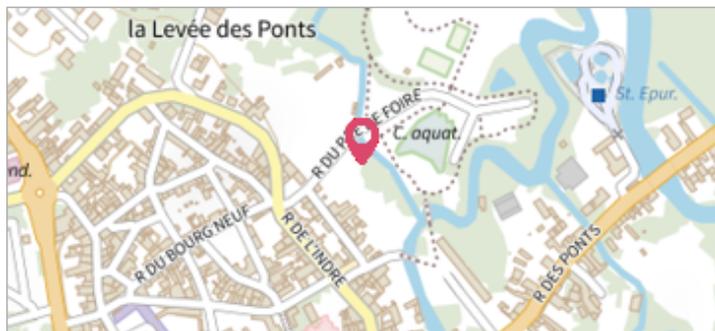
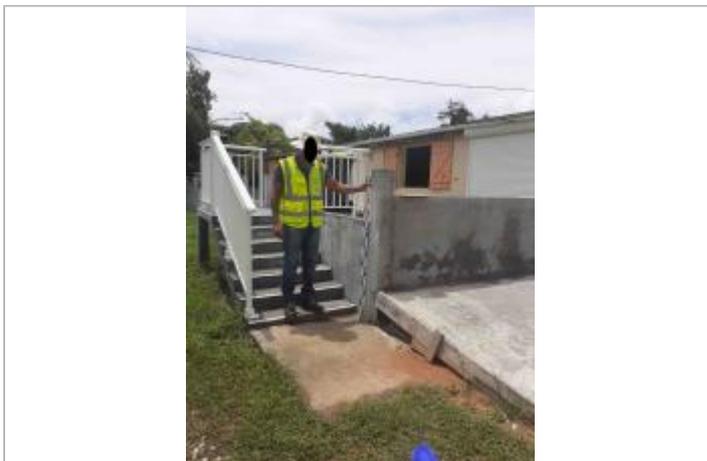
Mur de clôture en béton

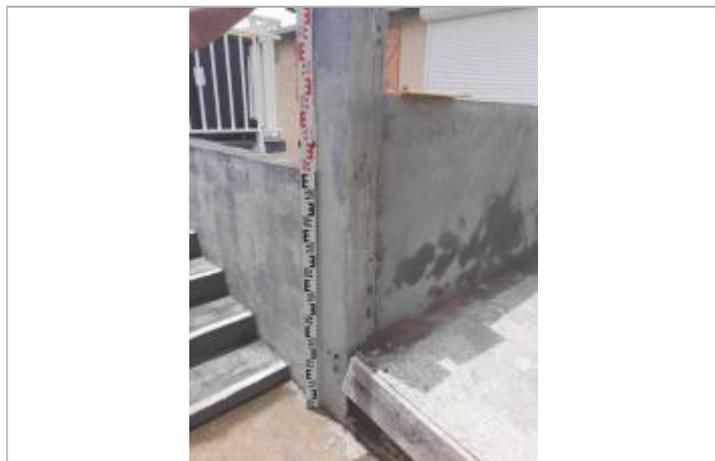
Nature de l'inondation : **Ruissellement**

Différence entre le niveau d'eau et la référence (en m) : 1.100 m

Témoignage d'une hauteur d'eau
