Commune: BAIE-MAHAULT

Maison individuelle bord de ravine Fond Budan proche RN

Repère(s) sur le site

Code: WEB S 202210195040

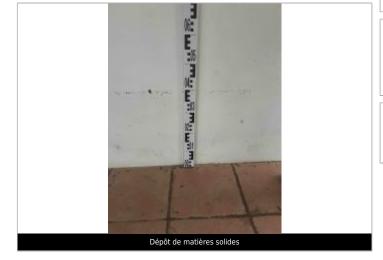
Façade extérieure du bâtiment

Nature du repère : Laisse d'inondation

Maximum de l'inondation : Oui

Visibilité: Oui État du repère : Disparu

Différence entre le niveau d'eau et la référence (en m) : 0.420 m
