Commune : **BAIE-MAHAULT**

## Maison individuelle bord de ravine Fond Budan proche RN

Code : WEB\_S\_202210195040

**SOURCE DE REPÉRAGE : CAMPAGNE DE TERRAIN POST-INONDATION (FIONA) DES AGENTS DE CAP EXCELLENCE - 19/09/2022**

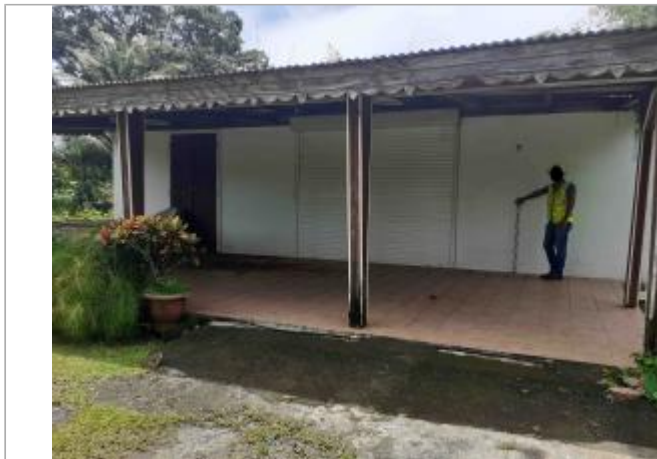
Façade extérieure du bâtiment

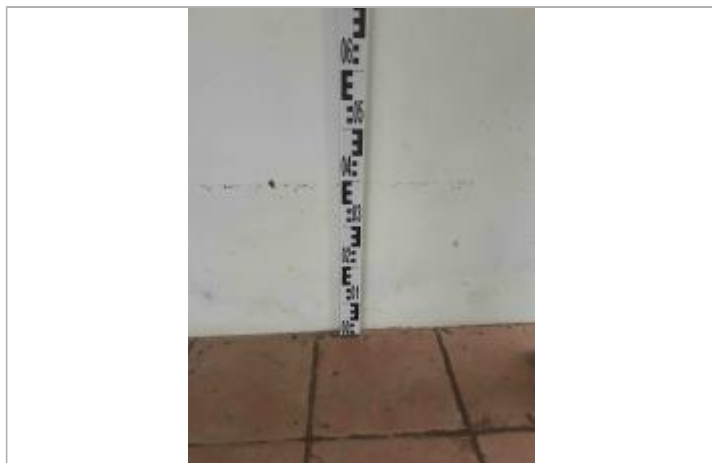
Nature du repère : **Laisse d'inondation**

Différence entre le niveau d'eau et la référence (en m) : 0.420 m

Dépôt de matières solides
