Commune : **LES ABYMES**

Rivière : **Ravine Bacadore**

Impasse caniquitte - Maison individuelle

Code : WEB_S_202210193239

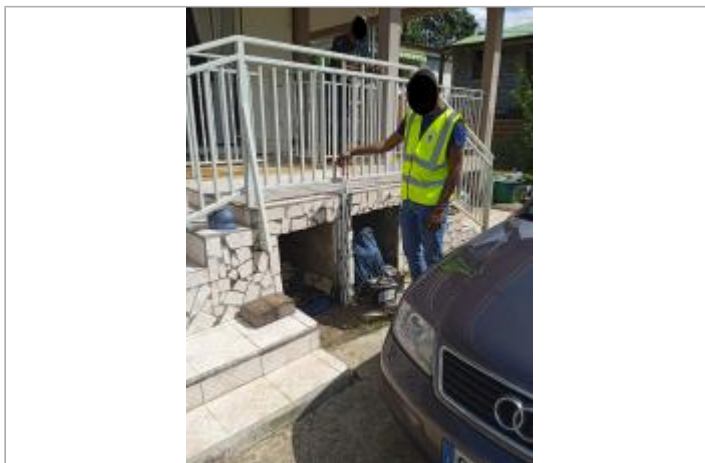
Façade extérieure du bâtiment

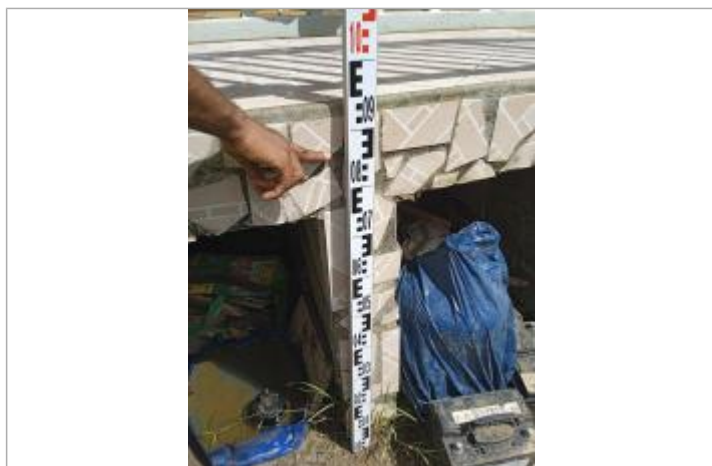
Nature du repère : **Témoignage oral**

Différence entre le niveau d'eau et la référence (en m) : 0.860 m

Témoignage d'une hauteur d'eau
