Commune : **SAINTE-ROSE**Rivière : **Ravine Grand Boucan****6 chemin de navarre****3** Repère(s) sur le site**GÉNÉRAL**

**16 septembre 2022**

Nature de l'inondation : **Débordement de cours d'eau**Altitude calculée de l'eau : **4.58 m**Nature du repère : **Laisse d'inondation****GÉNÉRAL**

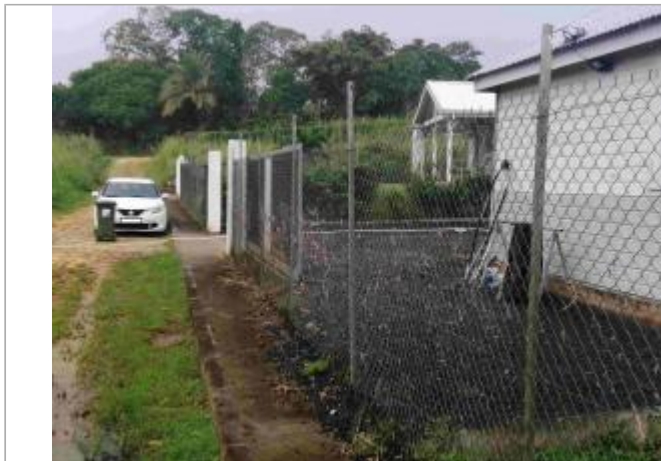
Maison individuelle Bois Rada

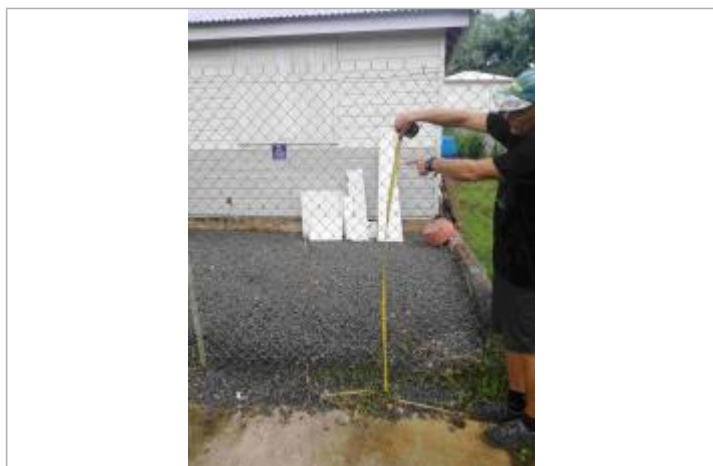
Description référence du repère : sol - trottoir

Différence entre le niveau d'eau et la référence (en m) : 1.300 m

Dépôt de matières solides
