Commune : CAPDENAC

Le Port - n°9

Rivière : Le Lot

1Repère(s) sur
le site**GÉNÉRAL****Unité de gestion :** Lot**Code :** WEB_S_202207115253**Date de mise à jour :** 11/07/2022**Auteur :** Éric Valette

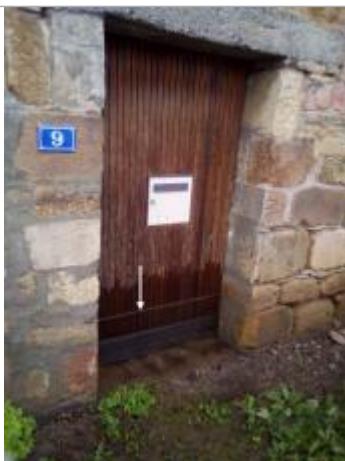
MARQUE**Maximum de l'inondation :** Oui**État du repère :** Disparu

SOURCE DE REPÉRAGE : DDT 46 - 04/12/2017**INITIAL - 02/02/2021****Commentaires sur le niveling :** La laisse de crue se trouvait 33cm au-dessus du sol.**Référence nivélée :** Marque d'inondation
