Commune : **LAVOÛTE-CHILHAC**Rivière : **L' Allier****Porte garage, Allée des jardins**

5 Repère(s) sur le site**GÉNÉRAL****Unité de gestion** : Loire-Allier-Cher-Indre**Code** : WEB_S_202210244419 **Date de mise à jour** : 24/10/2022**Auteur** : SPC LACI

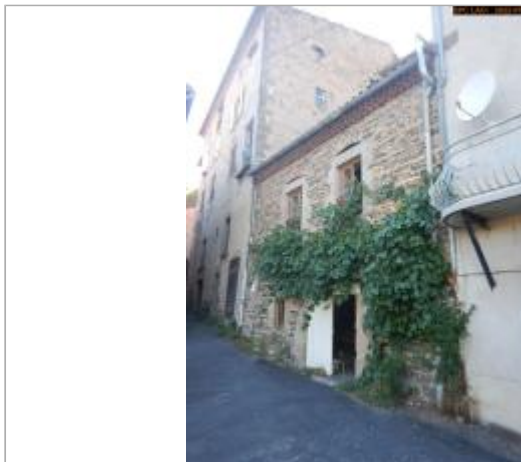
Vue du site éloignée

Commentaires : Au bout de l'allée des jardins en descendant vers le pont de Lavoûte-Chilhac, sur une maison en pierre de pays, ces repères se situent sur les linteaux en pierre de la porte garage côté pont. On retrouve bien ces marques de crues à l'intérieur de la cave. Il existe 5 marques dont trois non-datées (+ 0.84 m = Alt 463.4 m; + 0.63 m = Alt 463.19 m; + 0.12 m = Alt 462.68 m).

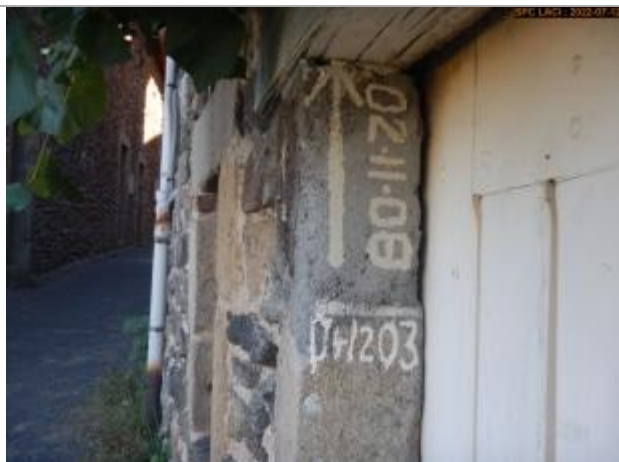
Vue du repère

Commentaires : Ce repère est une marque de peinture blanche avec une flèche orientée vers le haut qui indique le niveau atteint par la crue avec un écrit. Elle est située dans le coin haut du linteau côté pont. Le haut de la flèche est situé à 1.73m du sol.

MARQUE**Texte** : 02.11.2008**Maximum de l'inondation** : Oui**Visibilité** : Oui**État du repère** : Bon**Pérennité** : Longue**Repère calculé** : Non**PHEC** : Non

NIVELLEMENT GPS - 12/07/2022**Méthode** : GPS**Organisme** : SPC Loire-Allier-Cher-Indre**Référence nivelée** : Autre type de référence**Description référence du repère** : Sol**Système altimétrique** : NGF IGN 1969 (système normal)**Altitude de la référence (en m)** : 462.560 m**Différence entre le niveau d'eau et la référence (en m)** : 1.730 m**Altitude calculée de l'eau (en m)** : 464.29 m
