Commune : **LAVOUTE-CHILHAC**Rivière : **L' Allier**

## Porte garage, Allée des jardins

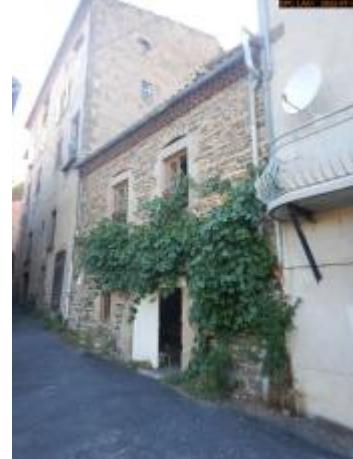
Vue du site éloignée

**Commentaires :** Au bout de l'allée des jardins en descendant vers le pont de Lavoûte-Chilhac, sur une maison en pierre de pays, ces repères se situent sur les linteaux en pierre de la porte garage côté pont. On retrouve bien ces marques de crues à l'intérieur de la cave. Il existe 5 marques dont trois non-datées (+ 0.84 m = Alt 463.4 m; + 0.63 m = Alt 463.19 m; + 0.12 m = Alt 462.68 m).

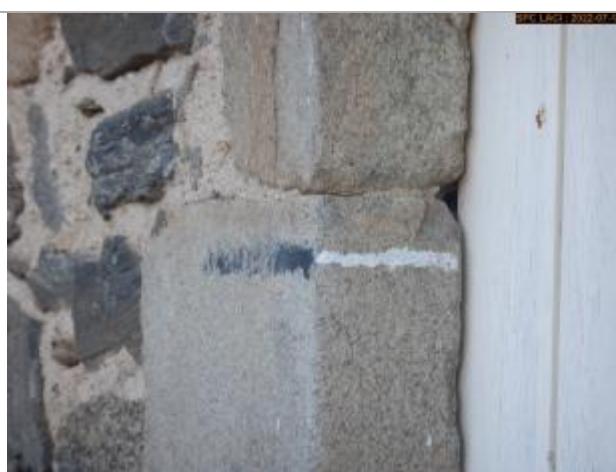
Vue du repère

Nature de l'inondation : **Débordement de cours d'eau**Altitude calculée de l'eau : **463.4 m**Nature du repère : **Marque peinture ou encre**

**Commentaires :** Ce repère est une marque de peinture blanche avec un trait et sans écrit. Elle est située sur le linteau en pierre côté pont. Le trait est situé à 0.84 m du sol.

**Méthode :** GPS**Organisme :** SPC Loire-Allier-Cher-Indre**Référence nivellée :** Autre type de référence**Description référence du repère :** Sol**Système altimétrique :** NGF IGN 1969 (système normal)**Altitude de la référence (en m) :** 462.560 m**Différence entre le niveau d'eau et la référence (en m) :** 0.840 m**Altitude calculée de l'eau (en m) :** 463.4 m
