Commune : LES AUTHIEUX-SUR-LE-PORT-SAINT-OUEN

Rivière : La Seine

Porte de garage au 107 route d'Elbeuf.

GÉNÉRAL**Unité de gestion :** Seine aval-Côtiers Normands**Code :** WEB_S_202210261952**Date de mise à jour :** 06/10/2023**Auteur :** SPC.SACN

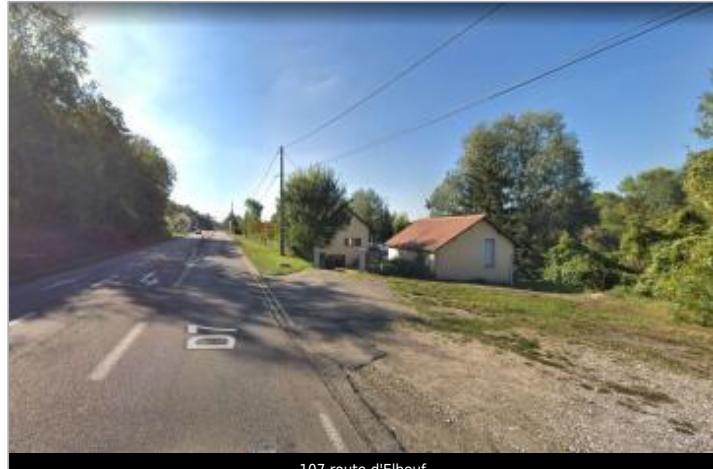
107 route d'Elbeuf

Commentaires : Plusieurs crues ont été repérée sur le mur jouxtant la porte de garage.**2**

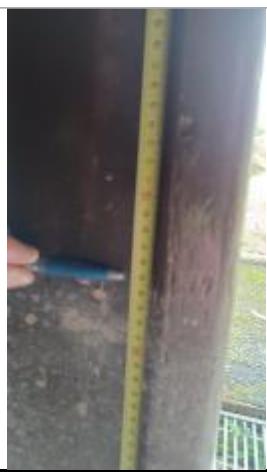
**12 Mars 2020****Nature de l'inondation :** Débordement de cours d'eau**Altitude calculée de l'eau : 5.6 m****Nature du repère :** Laisse d'inondation**Commentaires :** Laisse de crue sur la porte du garage à 65.5 cm/sol.**GÉNÉRAL****Code :** WEB_R_202210261925**Date de mise à jour :****Auteur :** SPC.SACN

Laisse de crue à 65.5 cm/sol
