Commune : **LES AUTHIEUX-SUR-LE-PORT-SAINT-OUEN**Rivière : **La Seine****Porte de garage au 107 route d'Elbeuf.****Commentaires** : Plusieurs crues ont été repéré sur le mur jouxtant la porte de garage.**2** Repère(s) sur le site**GÉNÉRAL****Unité de gestion** : Seine aval-Côtiers Normands**Code** : WEB_S_202210261952 **Date de mise à jour** : 06/10/2023**Auteur** : SPC.SACN

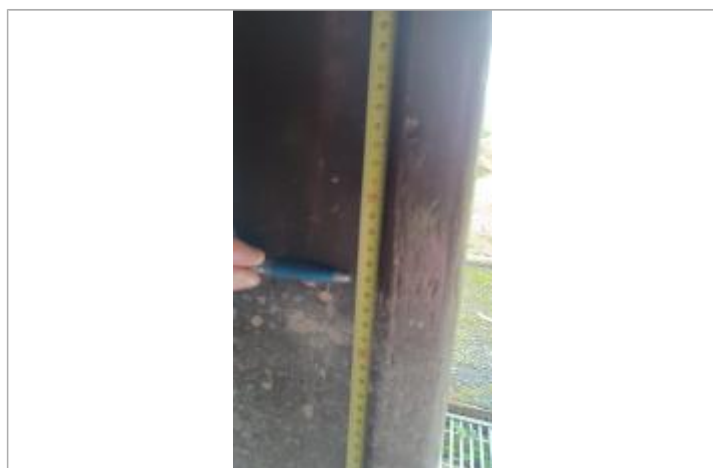
Nature de l'inondation : **Débordement de cours d'eau**Nature du repère : **Laisse d'inondation****Commentaires** : Laisse de crue sur la porte du garage à 65.5 cm/sol.**GÉNÉRAL****Code** : WEB_R_202210261925**Date de mise à jour** :**Auteur** : SPC.SACN

Laisse de crue à 65.5 cm/sol
