Commune : LES AUTHIEUX-SUR-LE-PORT-SAINT-OUEN

Rivière : La Seine

Porte de garage au 107 route d'Elbeuf.

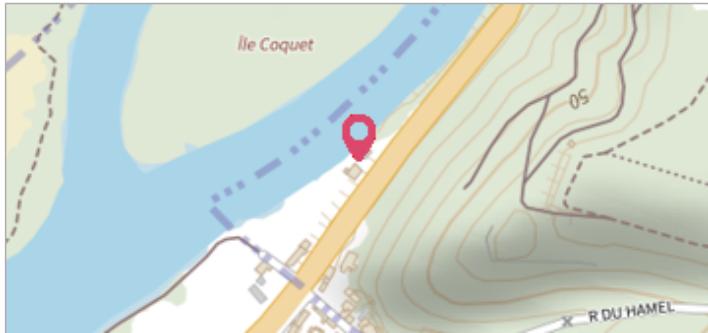
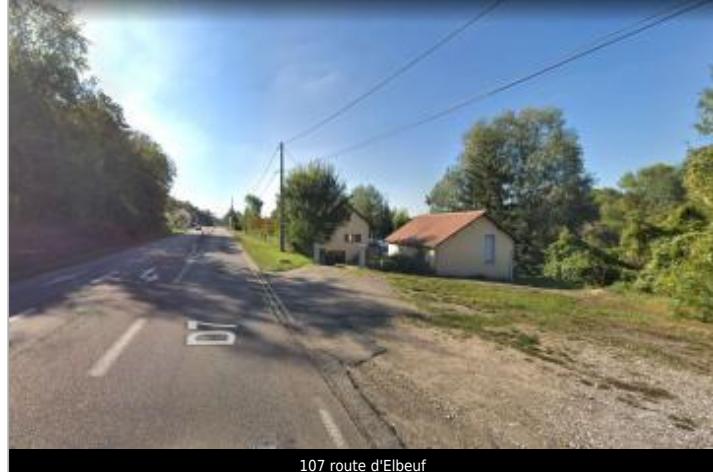
Commentaires : Plusieurs crues ont été repérée sur le mur jouxtant la porte de garage.**2**Repère(s) sur
le site**GÉNÉRAL****Unité de gestion :** Seine aval-Côtiers Normands**Code :** WEB_S_202210261952**Date de mise à jour :** 06/10/2023**Auteur :** SPC.SACN

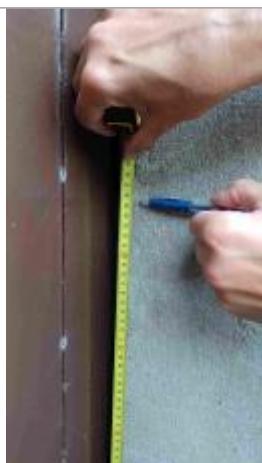
**1^{er} Février 2018****Nature de l'inondation :** Débordement de cours d'eau**Altitude calculée de l'eau :** **5.79 m****Nature du repère :** Marque peinture ou encre**Commentaires :** Laisse de crue à 84.5 cm/sol.**GÉNÉRAL****Code :** WEB_R_202210262420**Date de mise à jour :****Auteur :** SPC.SACN

Laisse de crue à 84.5 cm/sol

MARQUE**Maximum de l'inondation :** Oui**Visibilité :** Oui**État du repère :** Moyen**Pérennité :** Moyenne**SOURCE DE REPÉRAGE : VISITE_DE_TERRAIN SPC SACN -****Type de repérage :** Campagne de terrain post-inondation**Organisme :** SPC Seine aval - Côtiers normands**NIVELLEMENT SPC SACN. LE SPC N'EST PAS GÉOMÈTRE EXPERT,
LES COTES SONT DONNÉES À TITRE INDICATIF. - 25/10/2022****Méthode :** Méthode combinée**Commentaires sur le nivelllement :** Précision instrument: +/- 2 cm.**Description référence du repère :** Sol au pied de la porte du garage.**Système altimétrique :** NGF IIGN 1969 (système normal)**Altitude de la référence (en m) :** 4.945 m**Différence entre le niveau d'eau et la référence (en m) :** 0.845 m**Altitude calculée de l'eau (en m) :** 5.79 m
