Commune : **CAPDENAC** | Rivière : **Le Lot**

Maison dans la cuvette de Clayrou

4 Repère(s) sur le site

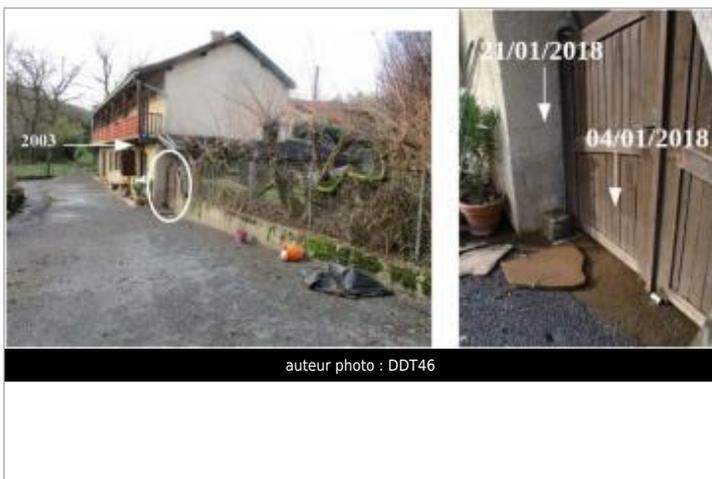
Nature de l'inondation : **Débordement de cours d'eau** Nature du repère : **Laisse d'inondation**

Maximum de l'inondation : Oui
 État du repère : Disparu

Commentaires sur le nivellement : La laisse de crue se trouvait 0m42 au-dessus du sol.
 Référence nivelée : Marque d'inondation
