Commune : **SAINT-MERY** | Rivière : **L' Almont**

## Chemin allant au domaine de Bailly - Muret aval rive droite du pont

**Unité de gestion :** Seine moyenne-Yonne-Loing  
**Code :** ALMONT22\_S\_027      **Date de mise à jour :** 28/10/2022  
**Auteur :** SMYL\_PJLD

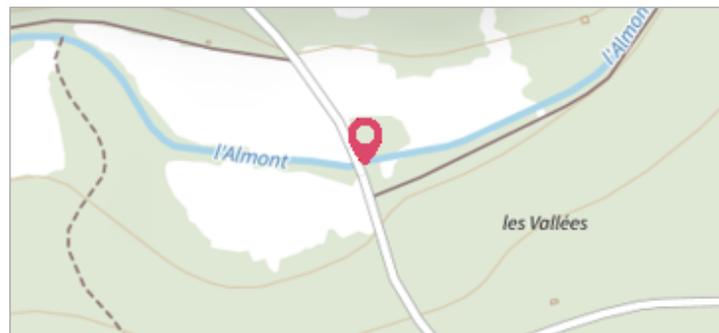
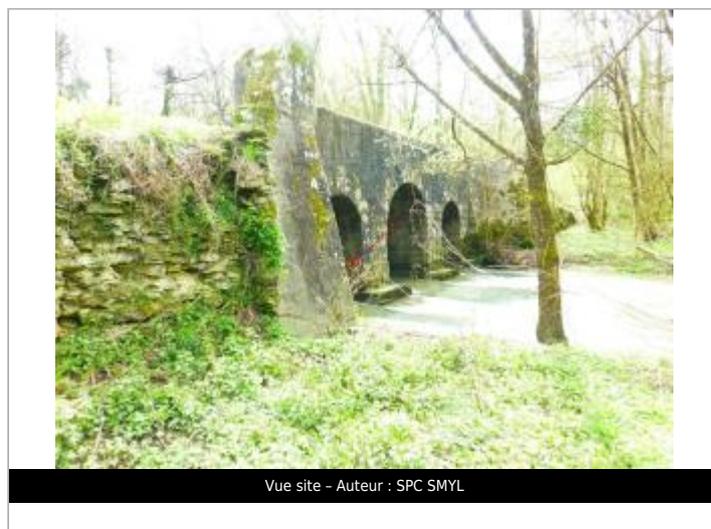
**Commentaires :** Laisse de végétaux sur le muret **1** Repère(s) sur le site

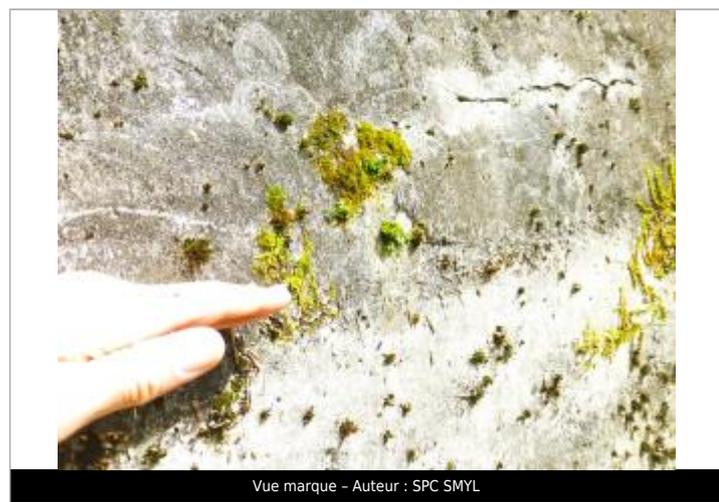
**Code :** ALMONT22\_R\_027\_1      **Date de mise à jour :** 28/10/2022  
**Auteur :** SMYL\_PJLD

Nature de l'inondation : **Débordement de cours d'eau**      Nature du repère : **Laisse d'inondation**

**Commentaires :** Laisse de végétaux sur le muret

**Méthode :** Non renseigné  
**Organisme :** SPC Seine moyenne - Yonne - Loing  
**Référence nivelée :** Autre type de référence  
**Description référence du repère :** Haut du muret au droit de la marque  
**Système altimétrique :** NGF IGN 1969 (système normal)  
**Différence entre le niveau d'eau et la référence (en m) :** -2.500 m
