Commune : SAINT-GERMAIN-DU-CORBEIS

## Terrains de sport

Commentaires : Ruisseau du Gesnes

Nature de l'inondation : Débordement de cours d'eau

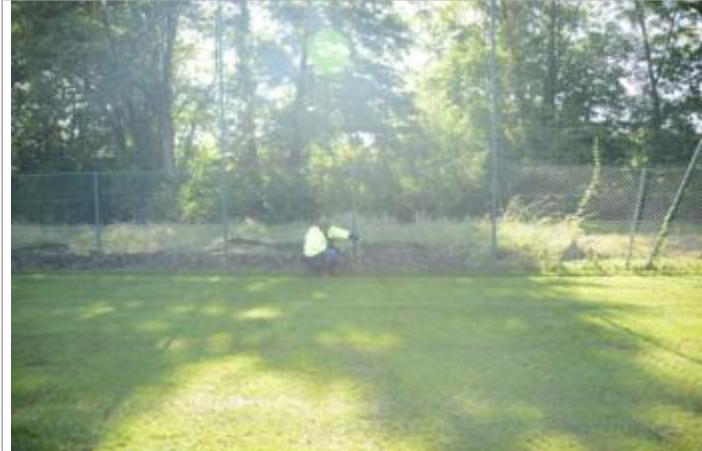
Vue d'ensemble de la laisse de crue sur grillage (Source : DDT61)

Commentaires : Repère de laisse de crue à une hauteur de 37 cm par rapport au sol.
