Commune : **SAINT-GERMAIN-DU-CORBEIS**

Terrains de sport

Commentaires : Ruisseau du Gesnes

Unité de gestion : Maine-Loire aval
Code : WEB_S_202211030208 **Date de mise à jour :** 03/11/2022
Auteur : DDT61-01

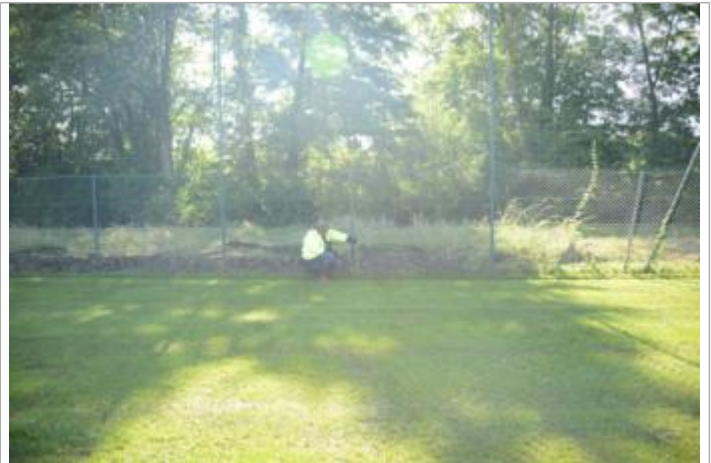
Vue d'ensemble de la laisse de crue sur grillage (Source : DDT61)
