Commune : SAINT-PATERNE - LE CHEVAIN

Rivière : La Sarthe

Pont entre le lieu-dit "Bel-Air" et "Chandon" - Route Pré du Trou

Code : WEB_S_202211031533

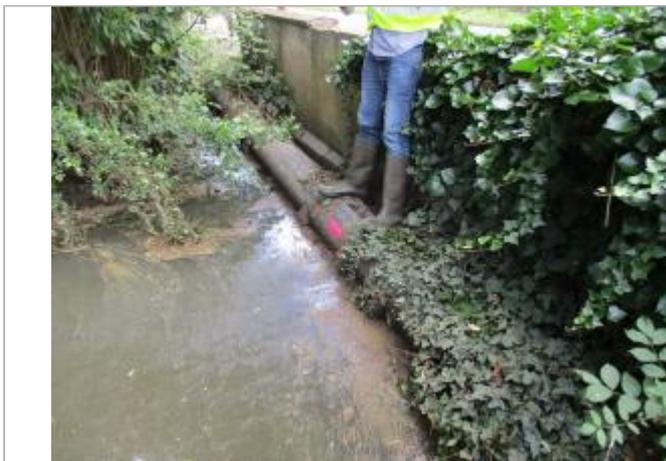
Vue d'ensemble de la marque de peinture faite à la bombe (Source : DDT 61).

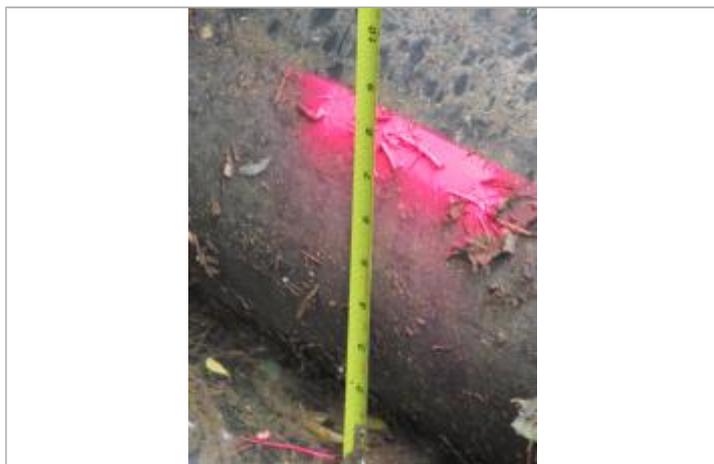
Commentaires : Laisse de crue sur tube PVC sur ouvrage d'art à une hauteur de 6,5 cm par rapport à la hauteur de l'eau au 15/06/22.

État du repère : Mauvais

Vue rapprochée de la laisse de crue (Source : DDT 61)
