Commune : **VIEILLE-BRIOUDE**Rivière : **L' Allier**

## Rocher granit proche pont de Vieille Brioude

## 23 Novembre 2019

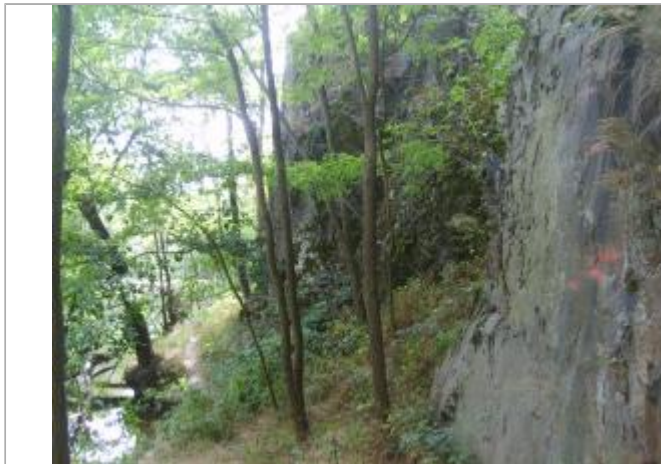
Vue du site

**Commentaires :** Pour accéder au site, il faut aller jusqu'à la station d'épuration, prendre le chemin qui longe l'Allier en rive gauche vers l'aval pendant 400 mètres. Le site est rocher en granit qui surplombe le cours d'eau. Il est impossible de niveler ce repère à l'heure actuelle.

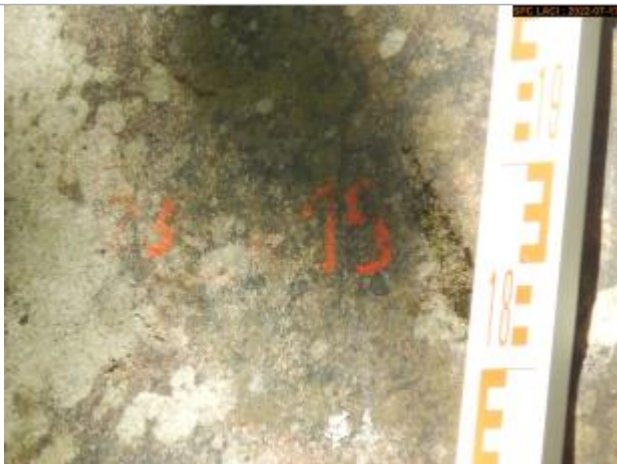
Vue du repère

**Commentaires :** Ce repère de crue est une marque de peinture rouge avec un trait et un écrit plus trop visibles. On peut lire 23 11 2019. Il se trouve à 1.85 m du sol naturel.

État du repère : Moyen
