Commune : **VIEILLE-BRIOUDE** | Rivière : **L' Allier**

Rocher granit proche pont de Vieille Brioude

Unité de gestion : Loire-Allier-Cher-Indre
Code : SPC_AL_S_0359 **Date de mise à jour :** 07/11/2022
Auteur : SPC Allier

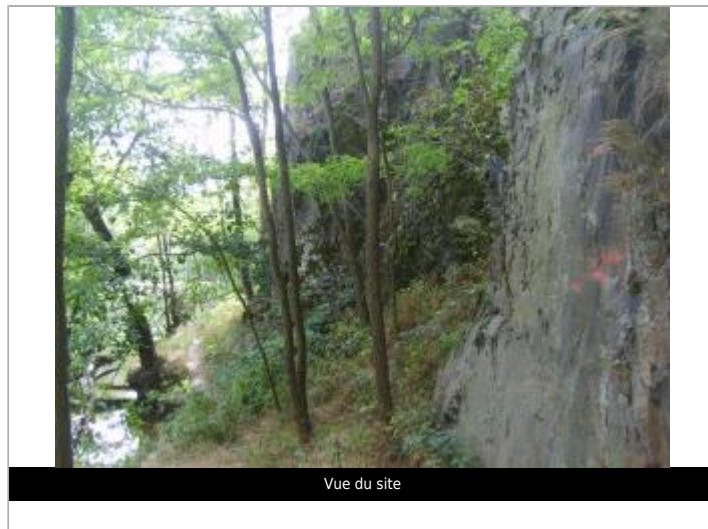
Commentaires : Pour accéder au site, il faut aller jusqu'à la station d'épuration, prendre le chemin qui longe l'Allier en rive gauche vers l'aval pendant 400 mètres. Le site est rocher en granit qui surplombe le cours d'eau. Il est impossible de niveler ce repère à l'heure actuelle.

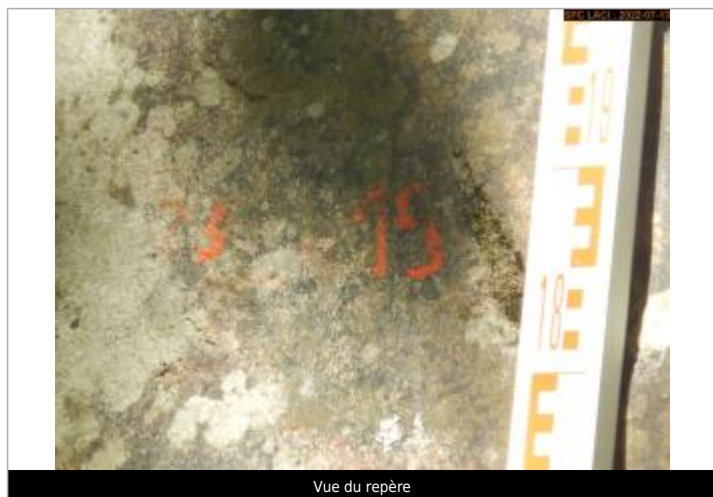
Commentaires : Ce repère de crue est une marque de peinture rouge avec un trait et un écrit plus trop visibles. On peut lire 23 11 2019. Il se trouve à 1.85 m du sol naturel.

Texte : 23 11 19
Maximum de l'inondation : Oui
Visibilité : Oui **État du repère :** Moyen
Pérennité : Moyenne **Repère calculé :** Non
PHEC : Non
