Commune : MARSEILLAN

Chemin de l'Arette

Repère(s) sur le site

GÉNÉRAL**Unité de gestion :** Méditerranée Ouest**Code :** WEB_S_202205093236**Date de mise à jour :** 21/11/2022**Auteur :** Icesmat

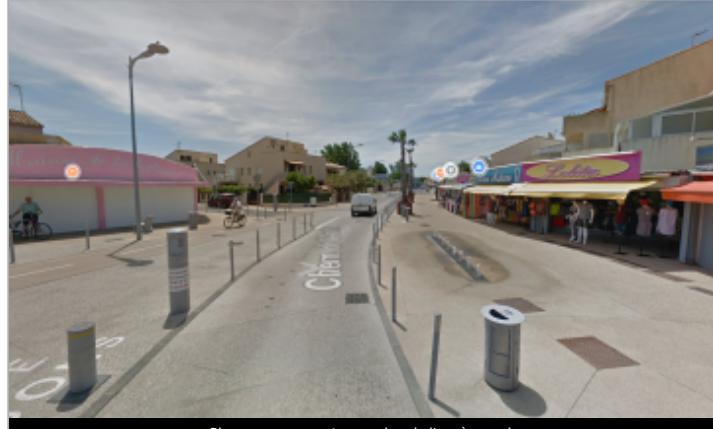
Place commerçante vue depuis l'accès nord.

**23 Octobre 2019**Nature de l'inondation : **Mixte**Altitude calculée de l'eau : **1 m**Nature du repère : **Photographie****Commentaires :** Fortes pluviométrie qui a mené à la saturation du réseau pluvial. Les pompes d'évacuation des eaux ne se sont pas enclenchées, provoquant une accumulation sur ce point bas.**GÉNÉRAL****Code :** WEB_R_202211081021**Date de mise à jour :****Auteur :** Icesmat

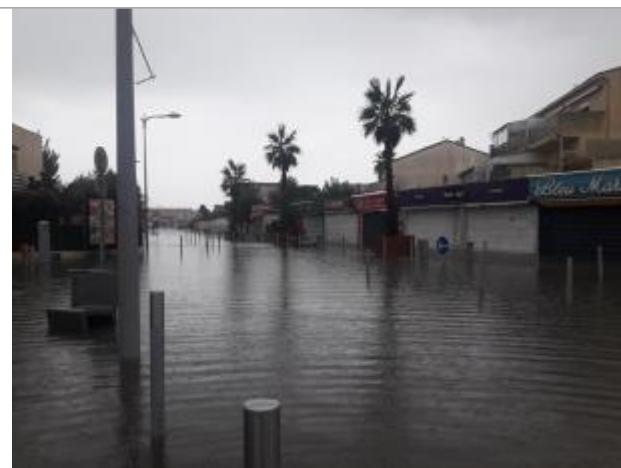
Vue de la rue en direction du sud
