Commune : **SAINT-CIRQ-LAPOPIE**

Rivière : **Le Lot**

Snack de la plage

Repère(s) sur le site

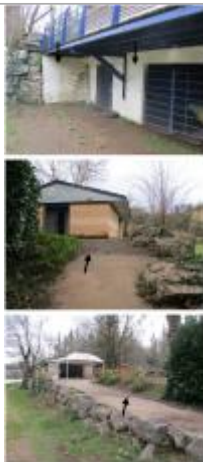
Nature du repère : **Laisse d'inondation**

Commentaires : Le site correspond au rez-de-jardin du snack

Commentaires sur le nivellement : La laisse de crue se trouvait 1m79 au-dessus du seuil
